COMUNE DI ARONA

**ANALISI DI STABILITÀ DI UN
VOLUME ROCCIOSO PRESENTE
SULLA SPIAGGIA DENOMINATA
"LE ROCCHETTE"**

RELAZIONE GEOLOGICA

COMUNE DI ARONA
Via San Carlo, 2
28041 Arona (NO)

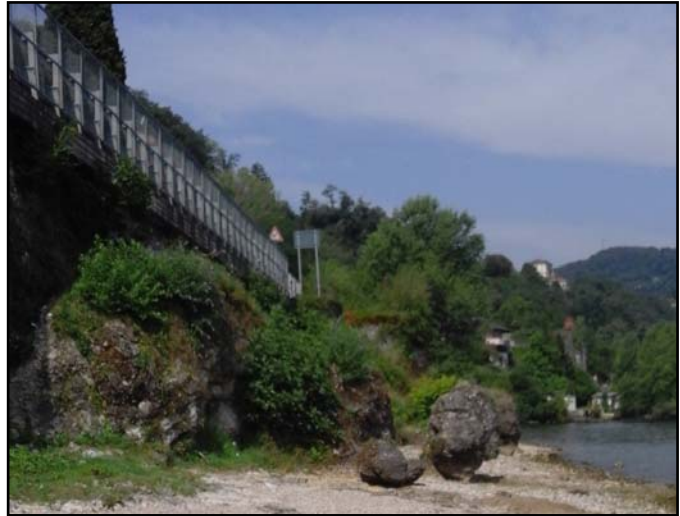
In corrispondenza della settore di spiaggia libera delle "Rocchette" sono presenti (foto a lato) alcuni affioramenti rocciosi di dolomia.

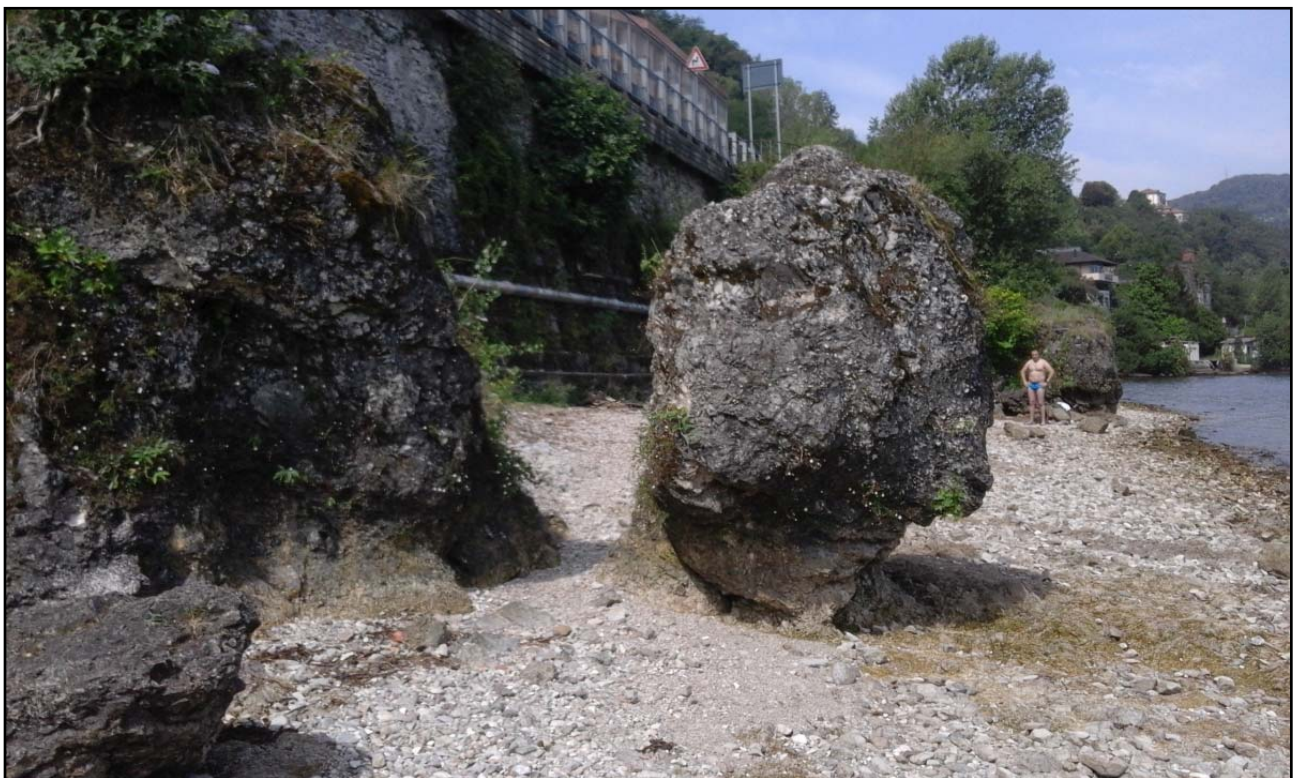
In particolare l'analisi è stata concentrata, come richiesto dall'Amministrazione, sul volume roccioso più esterno (foto sotto), la cui stabilità desta le maggiori preoccupazioni.

Si tratta di un ammasso roccioso calcareo dolomitico che presenta un volume stimato di circa 5 mc.

Come si osserva chiaramente nella foto, la base di appoggio di questo volume roccioso risulta parzialmente scavata prevalentemente ad opera sia del moto ondoso e, subordinatamente, ad opera dell'azione di dissoluzione del calcare per azione delle acque acide.

Tale escavazione ha agito in modo maggiore sulla parte frontale (maggiormente soggetta all'azione del moto ondoso), ove si osservano anche piccole cavità, e, in misura minore, anche nella parte posteriore.

Allo stato attuale, a giudizio dello scrivente, il blocco si trova in condizioni prossime all'equilibrio

limite, condizioni che potrebbero rapidamente evolversi negativamente per l'ulteriore riduzione della superficie di appoggio a causa dell'azione del moto ondoso. L'improvviso collasso del blocco potrebbe coinvolgere eventuali persone presenti sulla spiaggia.

Si consiglia quindi di procedere alla demolizione del blocco al fine di assicurare l'utilizzo della spiaggia in condizioni di sicurezza.
